**RAPPORT D'ENQUÊTE SUR UN ACCIDENT AÉRONAUTIQUE
A00O0057**

**ENTRE
LE CESSNA 172 C-GSAR
D'ISLAND AIR FLIGHT SCHOOL & CHARTERS INC.
ET
LE CESSNA 337 SKYMASTER C-GZYO
À 18 NM AU NORD-EST DE
L'AÉROPORT DU CENTRE VILLE DE TORONTO (ONTARIO)
LE 13 MARS 2000**

Rapport numéro A00O0057

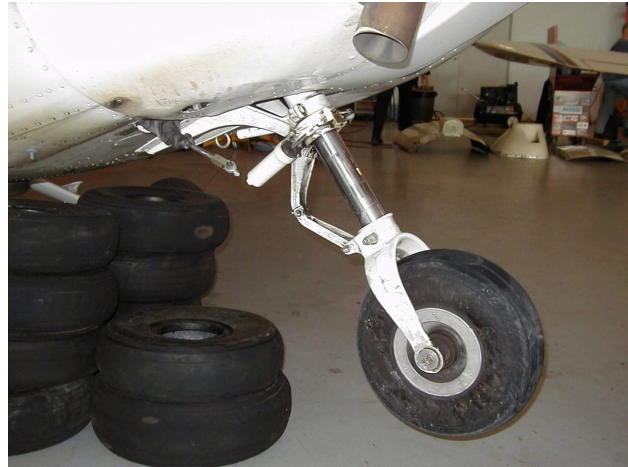
Les dossiers indiquent que le Cessna 172 était certifié, équipé et entretenu conformément à la réglementation en vigueur et aux procédures approuvées. Il a subi des dégâts importants au niveau du train avant et de la structure environnante. La ferrure de support inférieure du train d'atterrissage a été cisailée mais est restée attachée à la jambe du train d'atterrissage. La ferrure de support supérieure du train d'atterrissage est restée attachée par un seul boulon. Les bras de direction ont été arrachés au niveau de leur point d'attache, les bielles de commande de la gouverne de direction étaient tordues, le pare-feu inférieur était froissé, le support inférieur du capot moteur était endommagé et froissé et la partie avant supérieure du plancher du poste de pilotage était légèrement déformée.

Figure 1 - Train avant endommagé du Cessna 172

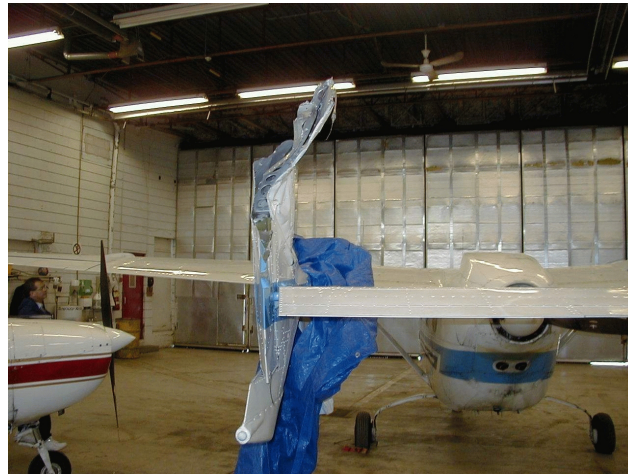
Les dossiers indiquent que le Cessna 337 était également certifié, équipé et entretenu conformément à la réglementation en vigueur et aux procédures approuvées. Il a subi d'important dégâts à la dérive et à la gouverne de direction gauches. La partie arrière de la moitié supérieure de la dérive a été arrachée ainsi que la moitié supérieure de la gouverne de direction. La partie avant de la moitié supérieure de la dérive était tordue vers l'intérieur et portait des traces du pneu du train avant du Cessna 172. La partie inférieure de la dérive et de la gouverne de direction gauches étaient légèrement déformées.

Figure 2 - Dérive et gouverne de direction de gauche du Cessna 337

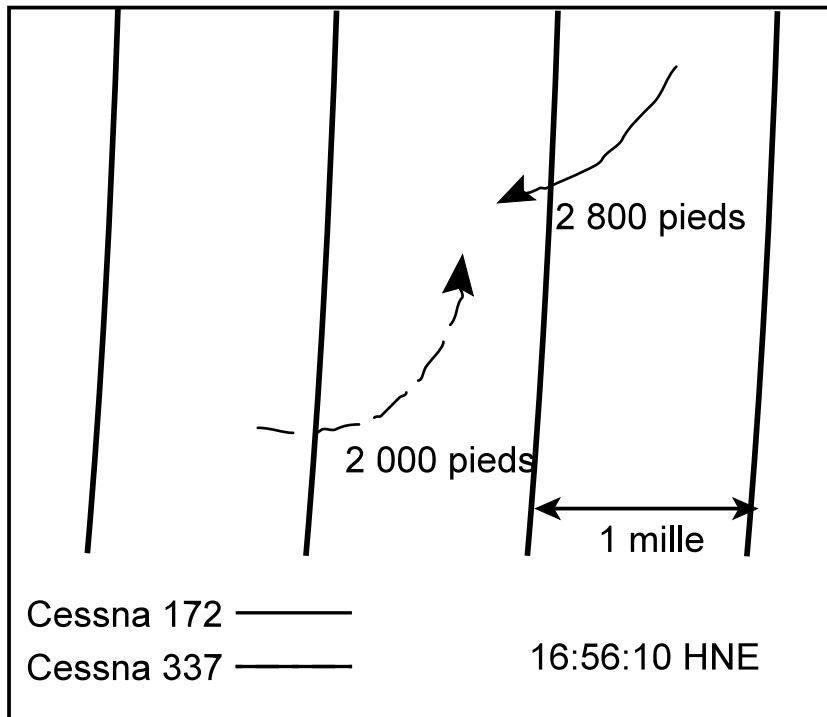
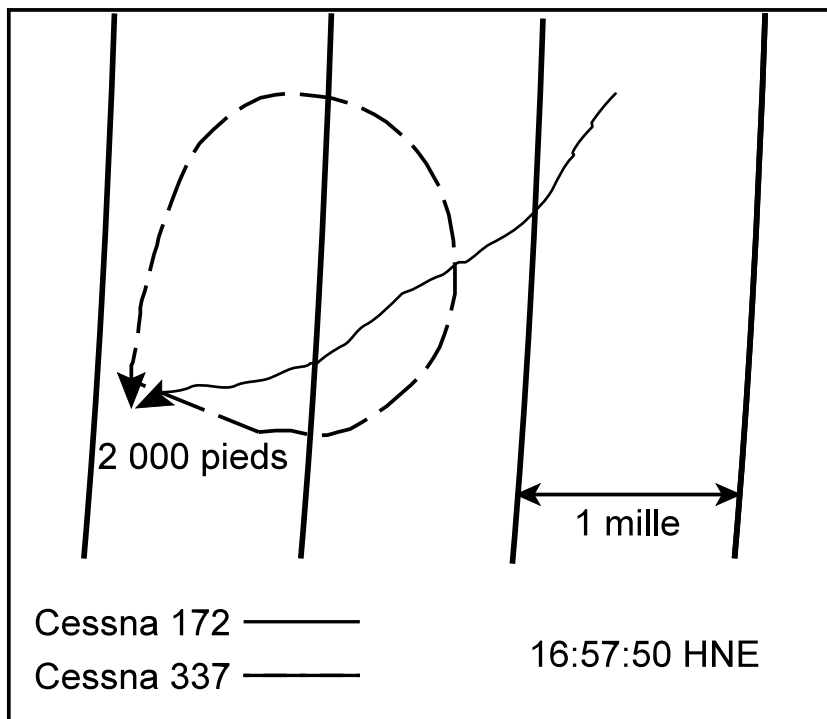
Annexe A - Suivi radar des vols

Au moment de la collision, le Cessna 172 était en descente à faible pente, les ailes à l'horizontale, tandis que le Cessna 337 virait doucement sur la gauche avec une inclinaison latérale d'environ 10 degrés (voir l'annexe A). Le Cessna 337 est passé sous le Cessna 172 et la roue du train avant du Cessna 172 a heurté la dérive gauche du Cessna 337 à double dérive. L'instructeur du Cessna 172 a vu le Cessna 337 une fraction de seconde avant la collision, mais le pilote du Cessna 337 n'a vu l'autre appareil qu'après la collision.
